# 金久田川水系河川整備計画

平成 2 7 年 6 月

鹿児島県

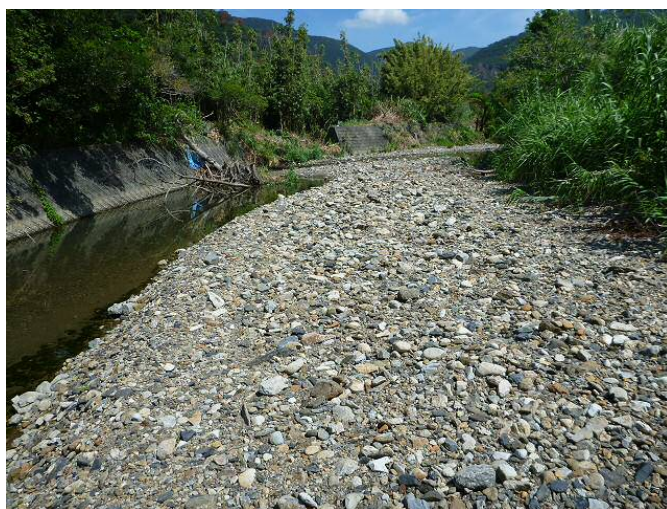
金久田川現況河道（0/400 付近）

金久田川は、河積が狭小で現況流可能能力が小さく、平成22年10月の洪水など過去幾度となく洪水災害が発生しています。

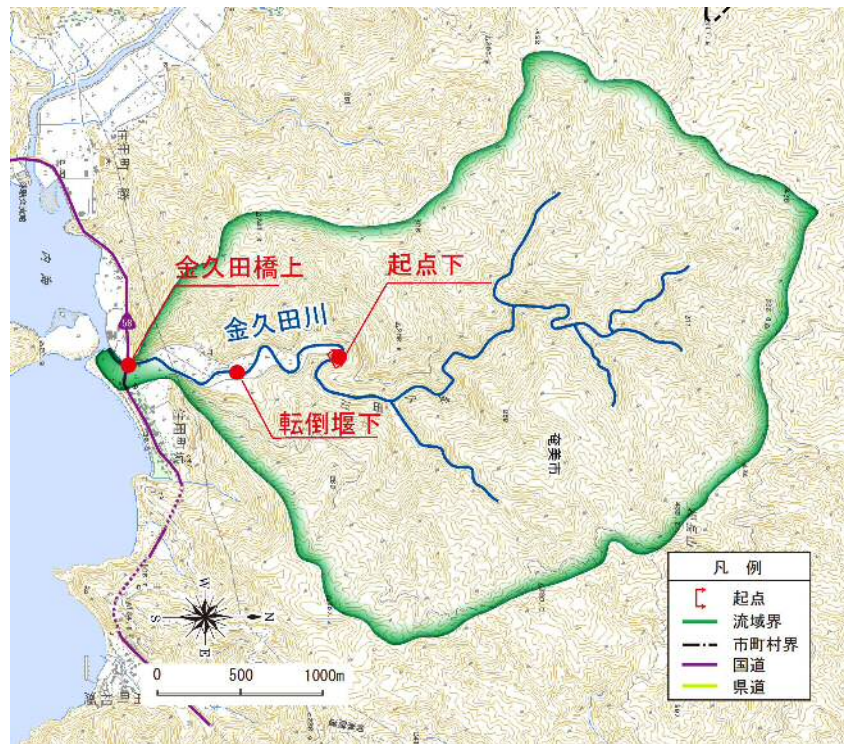
図 2-3 金久田川における水質 (BOD 値) 鹿児島県調査

水質に関しては、金久田川は環境基準の類型指定はされていませんが、上流の起点下地点や下流の金久田橋上地点のいずれの地点においても、BOD 値は AA 類型 (BOD1.0mg/L以下) 相当で、良好な水質が確保されていると考えられます。

水質については、調査の結果、BOD 値は環境基準の AA 類型相当であることから、今後も河川巡視や関係機関との連携により、現在の水質が維持できるよう努めるとともに、水質事故等の早期発見と適切な対処に努めます。

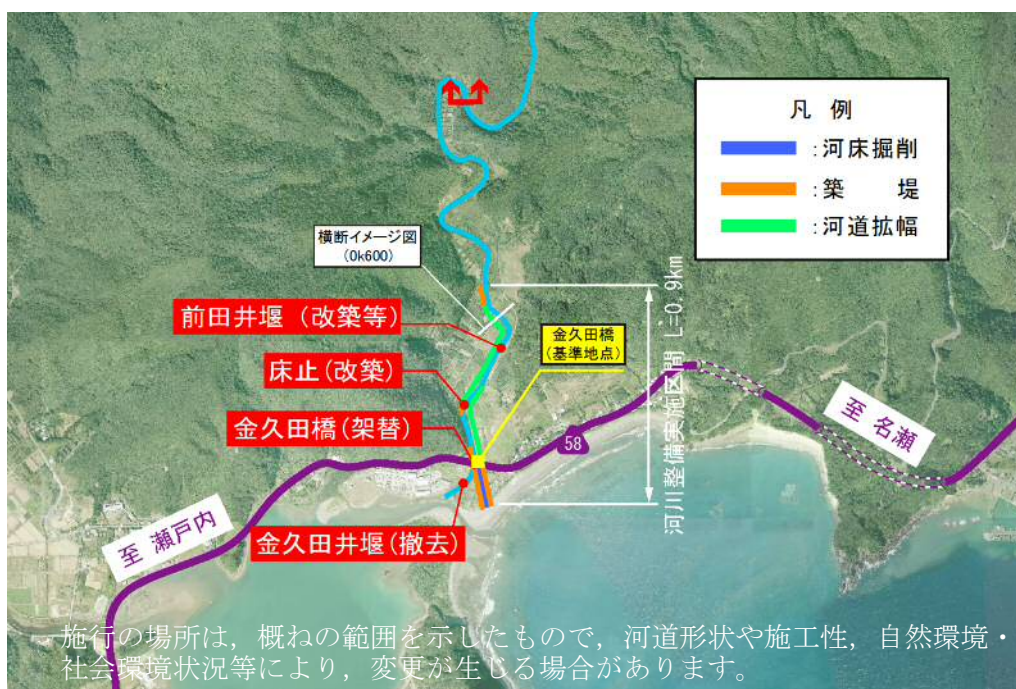
図 4-1 河川改修位置図

整備目標流量に対する流下能力不足を解消するために、図 4-1 に示す区間において、河道拡幅や河床掘削、築堤、橋梁架替、床止め・堰改築等を行います。また、橋梁架替や堰改築等については、施設管理者との調整を図りつつ整備を実施します。さらに、河川改修にあたっては、沿川の地形や土地利用・自然環境等の周辺環境に十分配慮し、動植物の生息・生育・繁殖環境の保全を図るため、水際部の整備や瀬・淵の保全・再生に努めます。なお、計画規模を上回る洪水等が発生し、公共土木施設等が被害を被った場合、その施設の従前の効用等を速やかに回復するよう努めます。また、津波等で被害が予想される場合は、必要な対応等に努めます。
