○平成5年の8・6豪雨で被害を受けた河川や、近年、著しい住宅浸水被害が発生した河川について、重点的に整備してきた結果、公共土木施設(河川)災害発生件数や浸水家屋数が減少している。

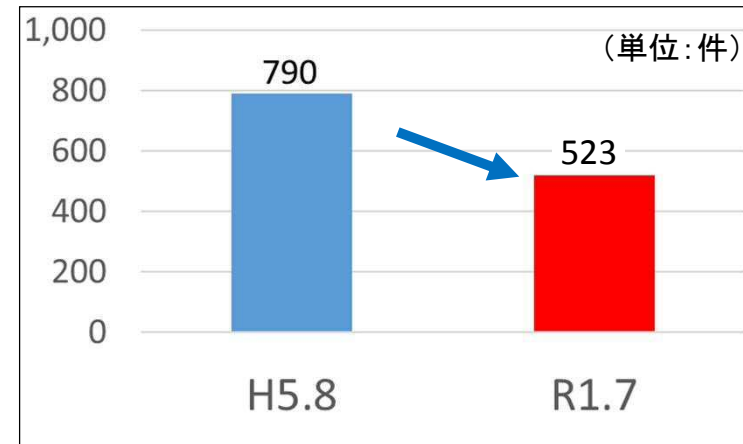
3 公共土木施設(河川)災害発生状況

※R1.7発生件数は、7月22日13時現在。

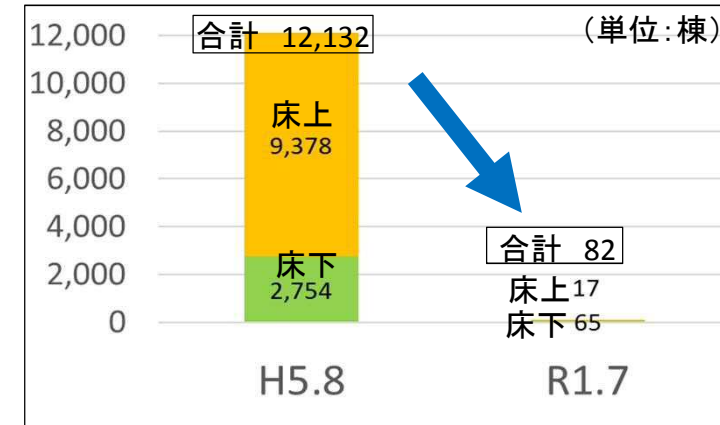
3 浸水家屋発生状況

※H5.8の浸水は、住家のみを計上。
