急傾斜地の崩壊区域調査

様式3-1 危害のおそれのある土地、著しい危害のおそれのある土地の設定図

急傾斜地の位置	箇所番号	kyu365-0002-01	箇所名	急・仕明2	所在地	鹿児島市郡山岳町字仕明	調査年度	平成30年度
---------	------	----------------	-----	-------	-----	-------------	------	--------

土砂災害警戒区域等の指定の公示に係る図書（その2）

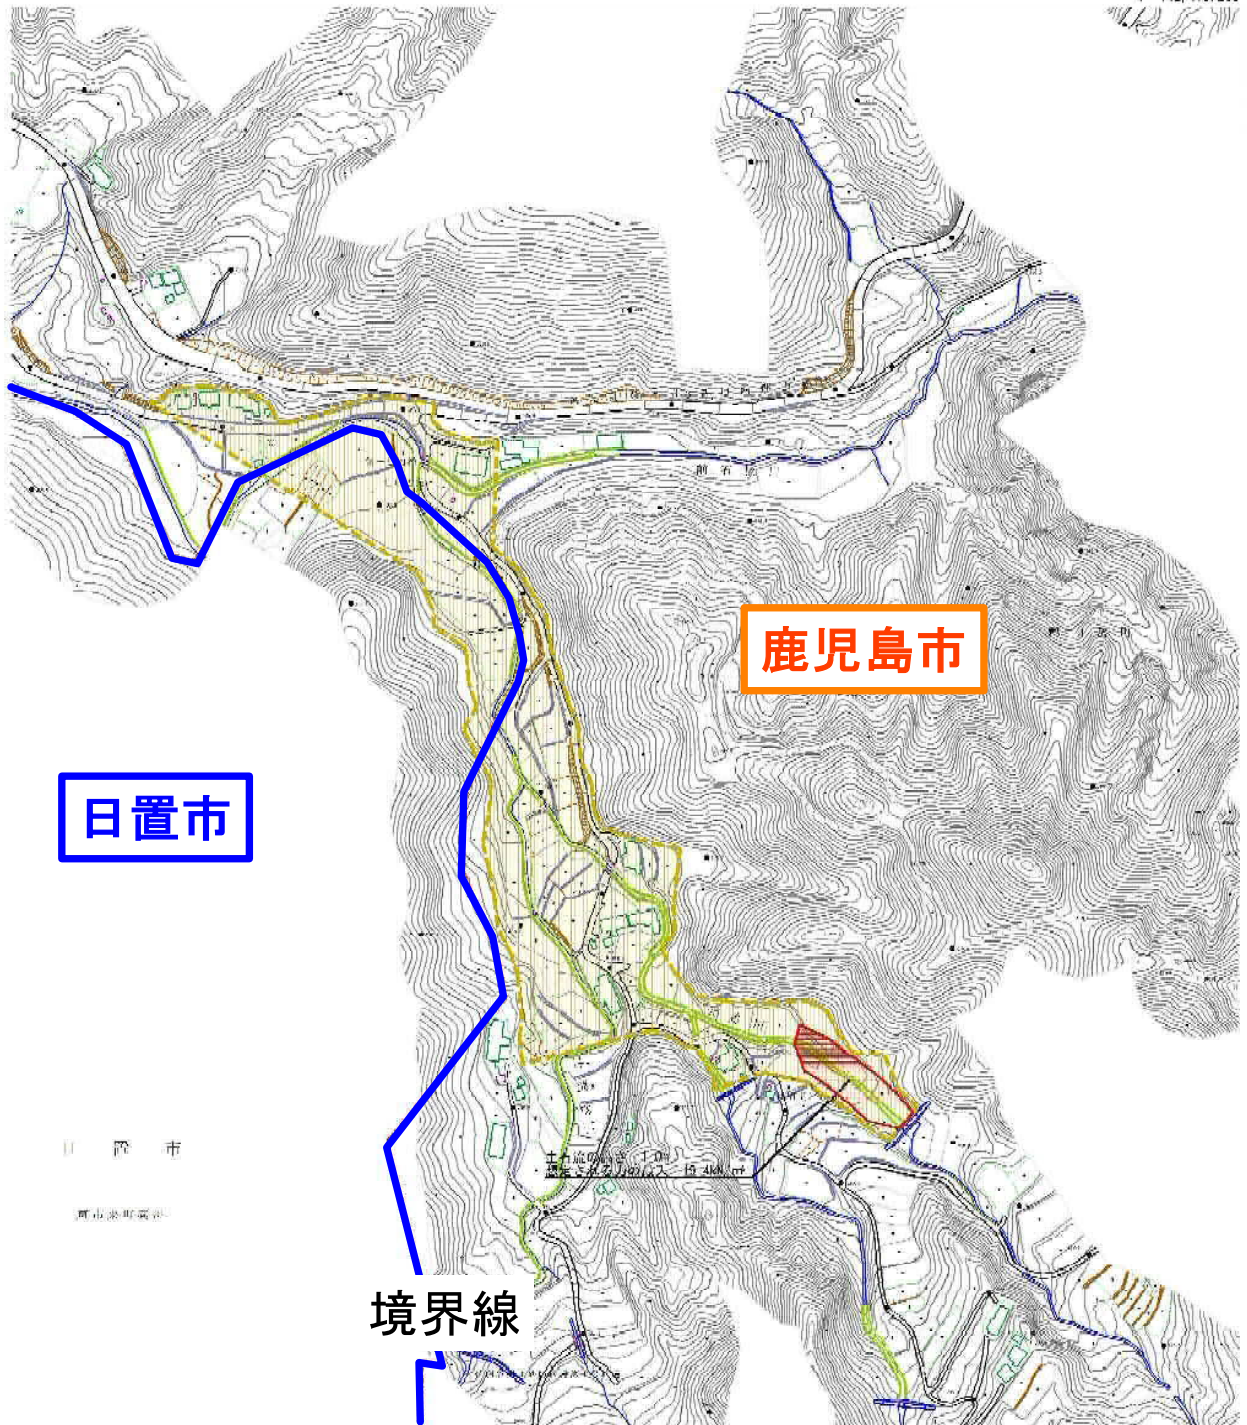
渓流番号 .dok365-0002

上石流の長さ 0.9m
想定される力の最大 19.3kN/m

土砂災害警戒区域・土砂災害特別警戒区域
区域図
