# 令和7年8月豪雨災害 復旧だより 第5号

令和8年8月31日発行  
始良・伊佐地域振興局 建設部

## あの日・あの時 - 令和7年8月7日～8日の豪雨による被害 -

# 主な災害箇所（始良市・霧島市）

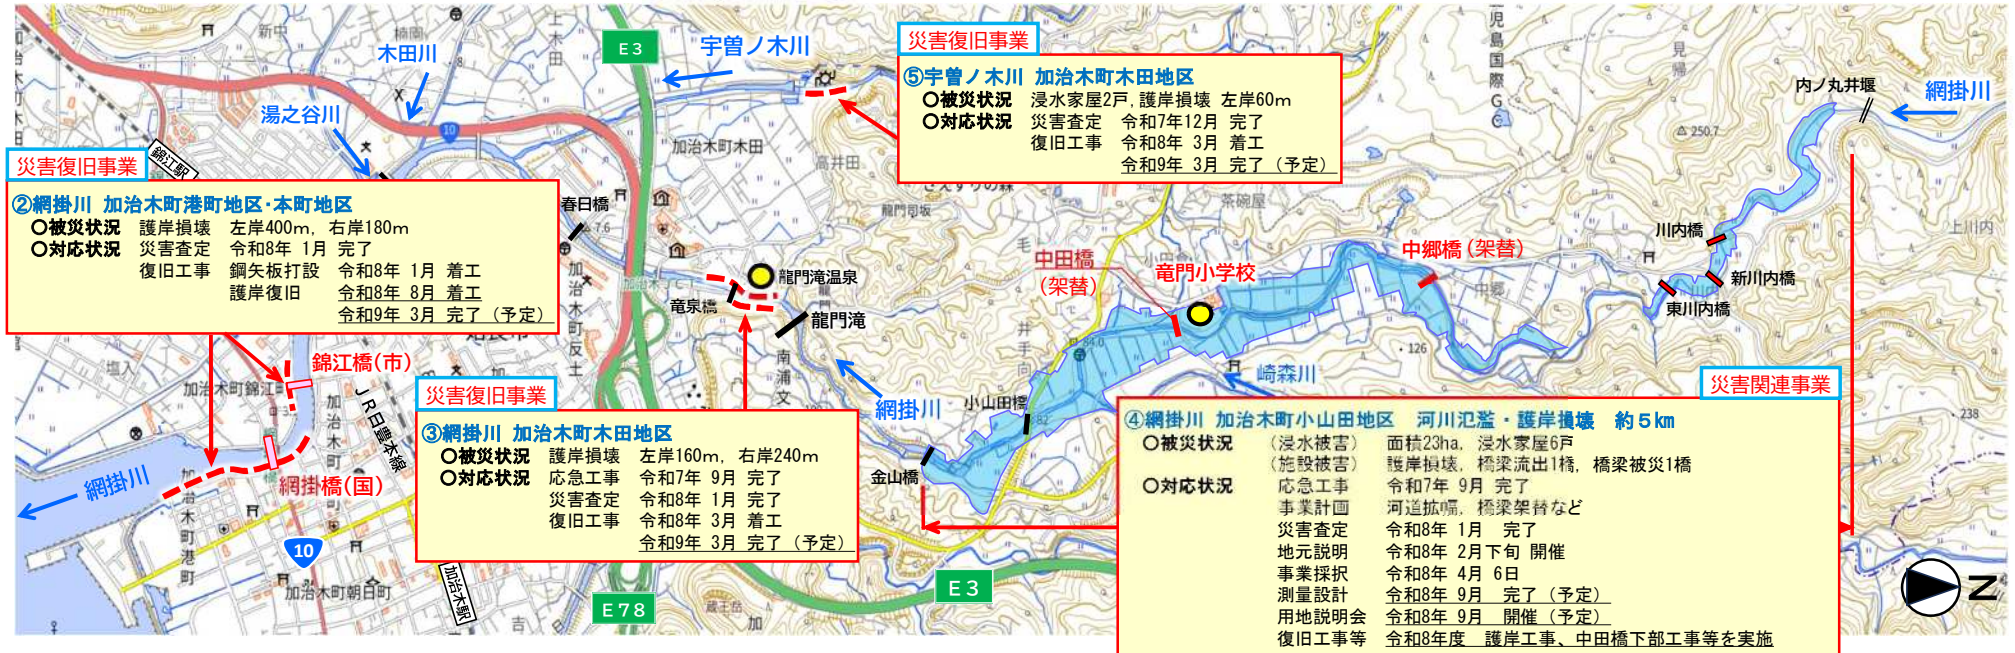
網掛川水系網掛川（②始良市加治木町港町地内・本町地区、③始良市加治木町木田地内、④始良市加治木町小山田地内）、⑤網掛川水系宇曾ノ木川（始良市加治木町木田地内）

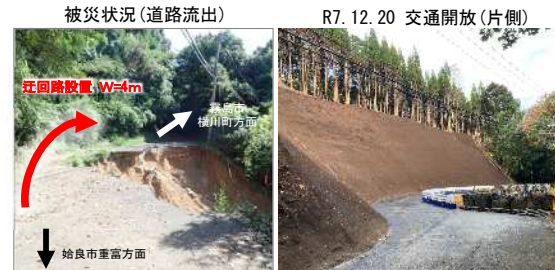
## ①県道 十三谷重富線（始良市北山地内）

- 被災状況**  
道路流出 1箇所 L=21m, H=35m
- 対応状況**  
通行規制 令和7年12月20日～片側通行  
迂回路を山手側に設置
- 災害査定 令和7年12月 完了  
調査設計 令和8年 1月 完了  
用地取得 令和8年 6月 取得  
復旧工事 令和8年 7月 着工  
令和9年 3月 完了（予定）

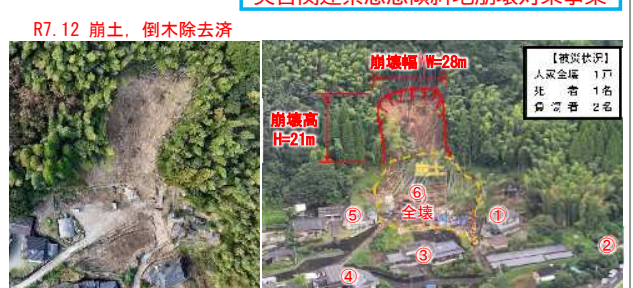
## ⑦崖崩れ 岩戸地区（始良市蒲生町白男地内）

- 被災状況**  
建物被害 全壊1戸  
人的被害 死者1名, 負傷者2名
- 対応状況**  
事業採択 令和7年 9月5日 採択  
擁壁工, 法面工 令和8年 3月 完了  
調査設計 令和8年 6月 取得  
用地取得 令和7年12月 応急完了  
対策工事 令和8年 7月 着工  
令和9年 1月 完了（予定）

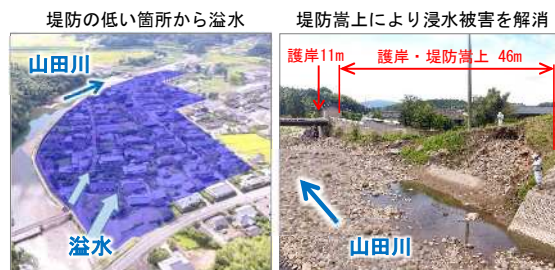
## ⑥別府川水系山田川（始良市下名地内）

- 被災状況**  
浸水被害 A=5.5ha, 浸水家屋58戸  
施設被害 護岸損壊 2箇所 右岸 L=57m
- 対応状況**  
災害査定 令和7年12月 完了  
調査設計 令和8年 1月 完了  
復旧工事 令和8年 3月 着工  
令和8年10月 完了（予定）

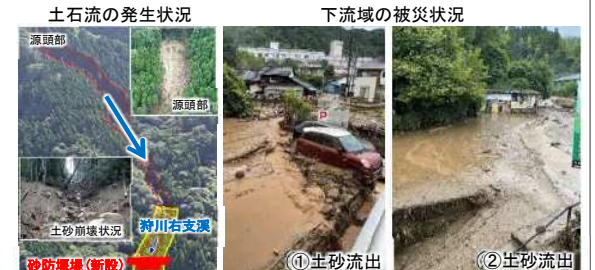
## ⑧土石流 狩川右支溪（始良市平松地内）

- 被災状況**  
建物被害 一部損壊5戸 人的被害なし
- 対応状況**  
事業採択 令和7年 9月5日 採択  
砂防堰堤1基 新設
- 調査設計 令和8年 3月 完了  
地元説明 令和8年 3月下旬 開催  
用地取得 令和8年 9月 取得（予定）  
対策工事 令和8年10月 着工（予定）

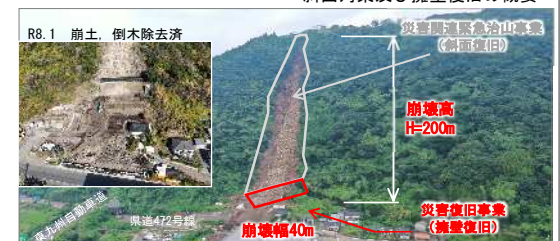
斜面対策及び擁壁復旧の概要

斜面崩壊 L=40m, H=200m, 施設被害 家屋1戸, 工場1棟, 道路埋塞100m

【治山事業】斜面復旧 A=7,900㎡, H=200m  
事業採択 令和7年10月 6日 採択  
調査設計 令和7年12月 完了  
対策工事 令和8年 3月 着工  
令和9年 3月 完了（予定）

【災害復旧】擁壁復旧 L=40m, H=7m

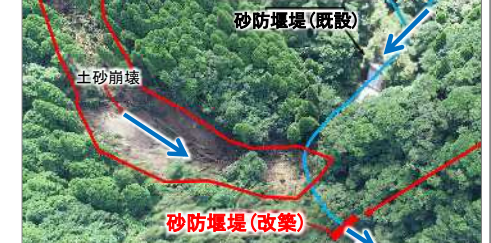
土石流対策の概要

建物被害 一部損壊1戸, 福山港への土砂流出

事業採択 令和7年 9月5日 採択  
事業概要 砂防堰堤1基 改築  
地元説明 令和8年 8月上旬 開催  
調査設計 令和8年 8月 完了  
用地取得 令和8年11月 取得（目標）  
対策工事 令和8年12月 着工（目標）

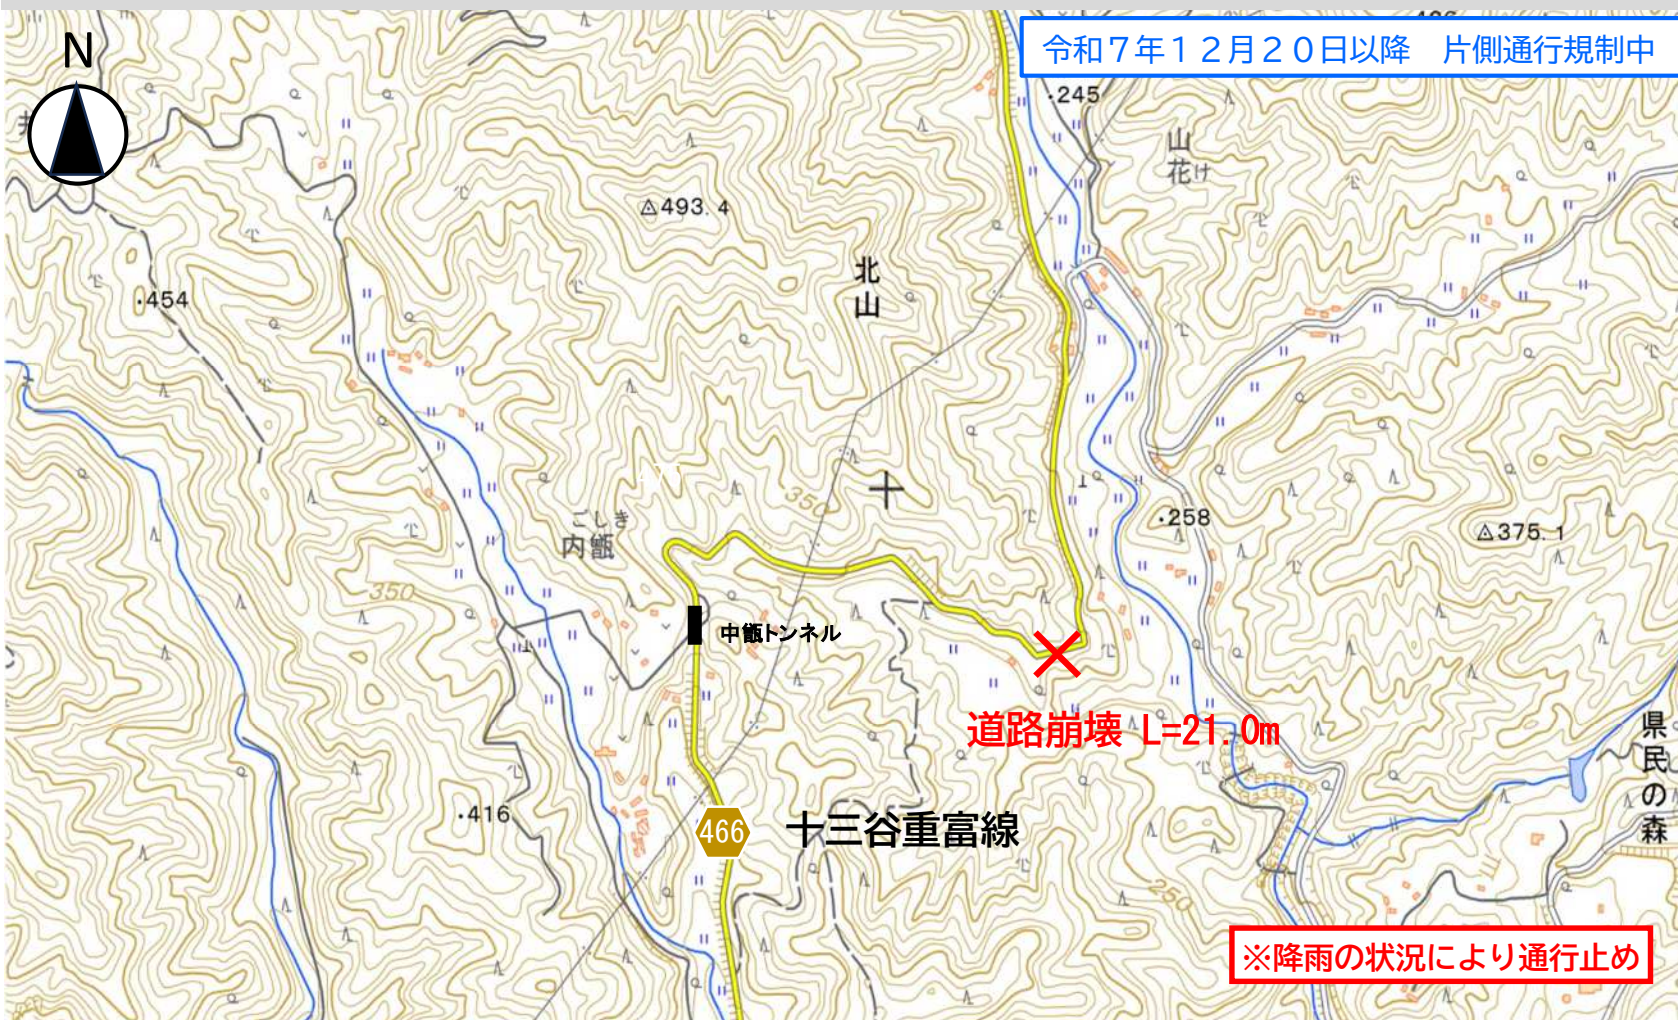
# 一般県道 十三谷重富線（霧始良市北山地内）災害復旧状況

令和7年12月20日以降 片側通行規制中

| 手<br>順 | 対応状況 | 概要 | 工<br>程 | | | | | | | | | | 備 考 | |
|---|---|---|---|---|---|---|---|---|---|---|---|---|---|---|
| ② | 本復旧工事 | 擁壁工 | | | 入札手続 | 7/16 | | | 工事 | | | | | |

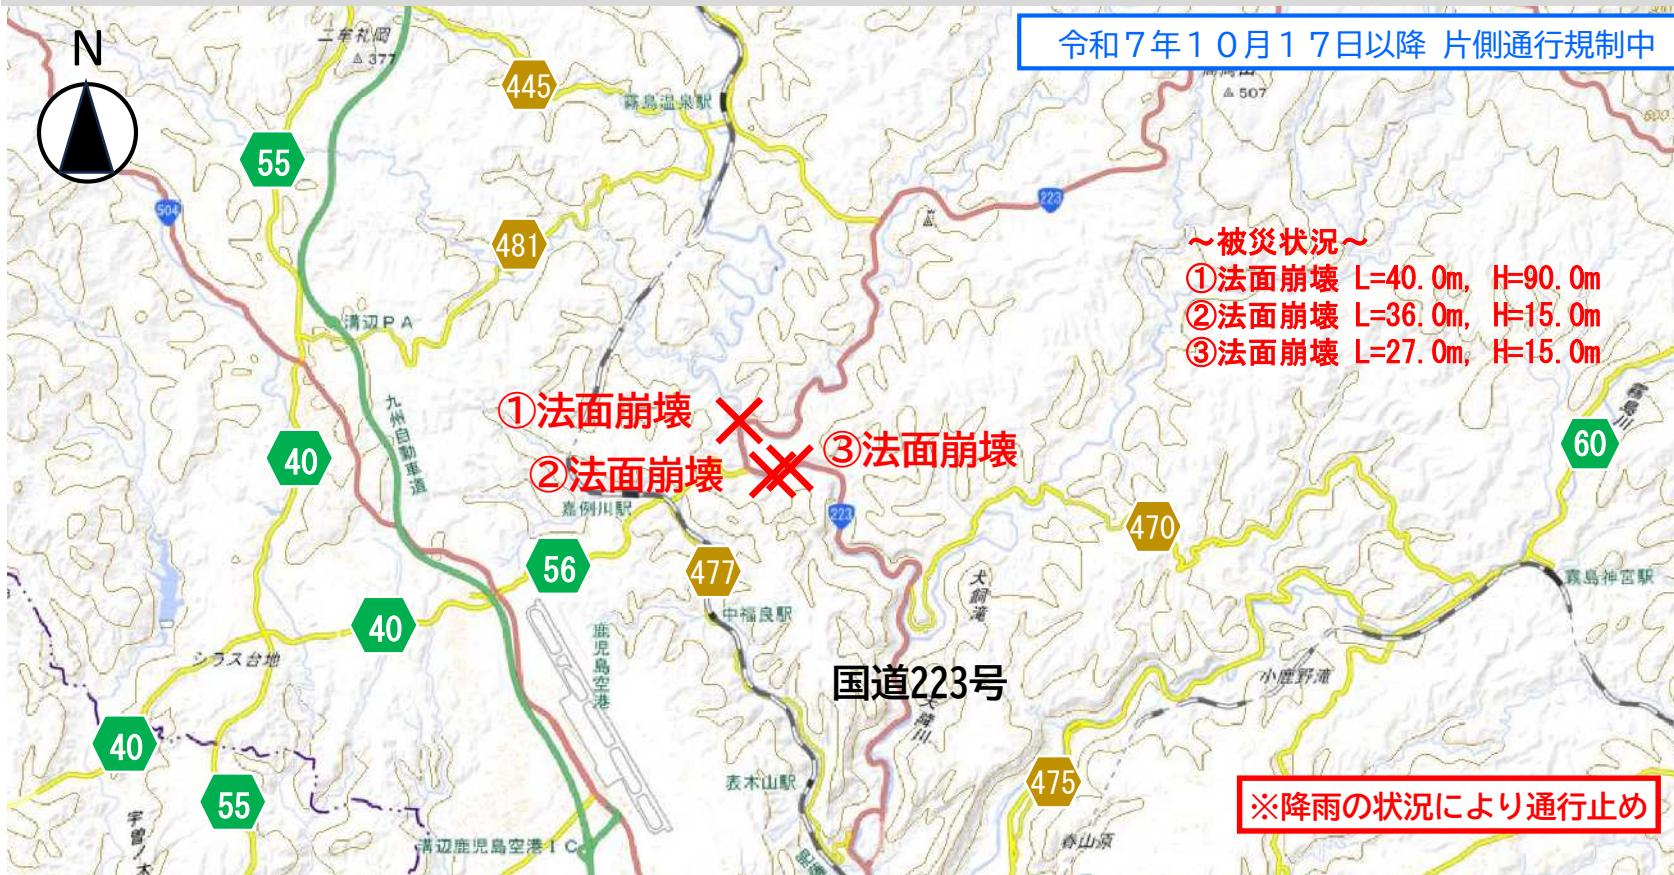
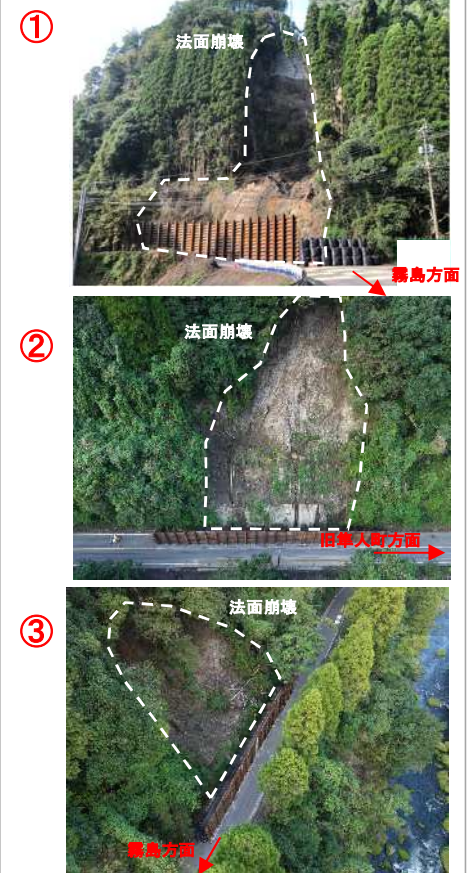
# 国道 223号（霧島市隼人町嘉例川地内～牧園町宿窪田地内）災害復旧状況

令和7年10月17日以降 片側通行規制中

| 番号 | 被災状況 | 工事概要 | 工 程 | | | | | | | | | | | | 備 考 |
|---|---|---|---|---|---|---|---|---|---|---|---|---|---|---|---|
| ① | 法面崩壊<br>L=40m, H=90m | 法面工 | 測量設計 | | | 入札手続 | 工事 | | | | | | | | |
| ② | 法面崩壊<br>L=36m, H=15m | 法面工<br>落石防護柵 | 測量設計 | | | 入札手続 | 工事 | | | | | | | | |
| ③ | 法面崩壊<br>L=27m, H=15m | 法面工<br>落石防護柵 | 測量設計 | | | 入札手続 | 工事 | | | | | | | | |
