二章 現地調査結果の概要

2-1 劣化状況調査結果の概要

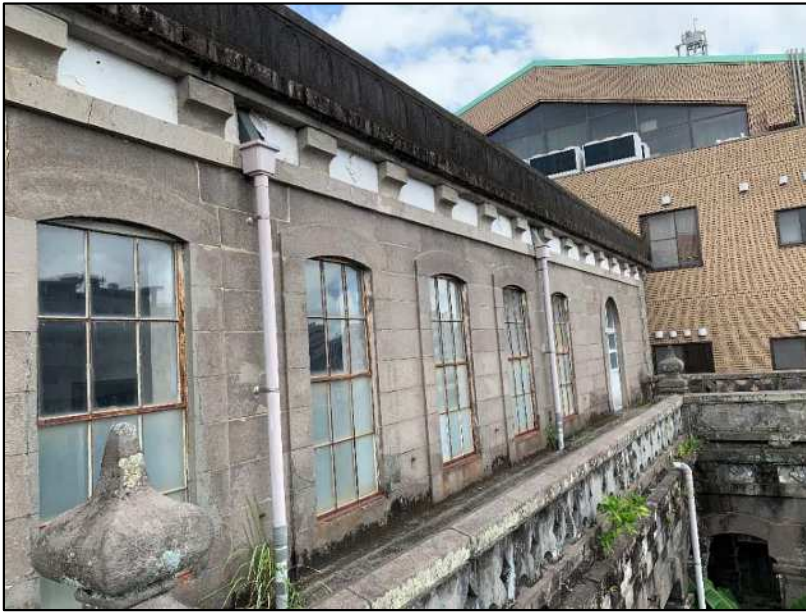
No.: 7
場所: 南東面
内容: 外観

2F外壁

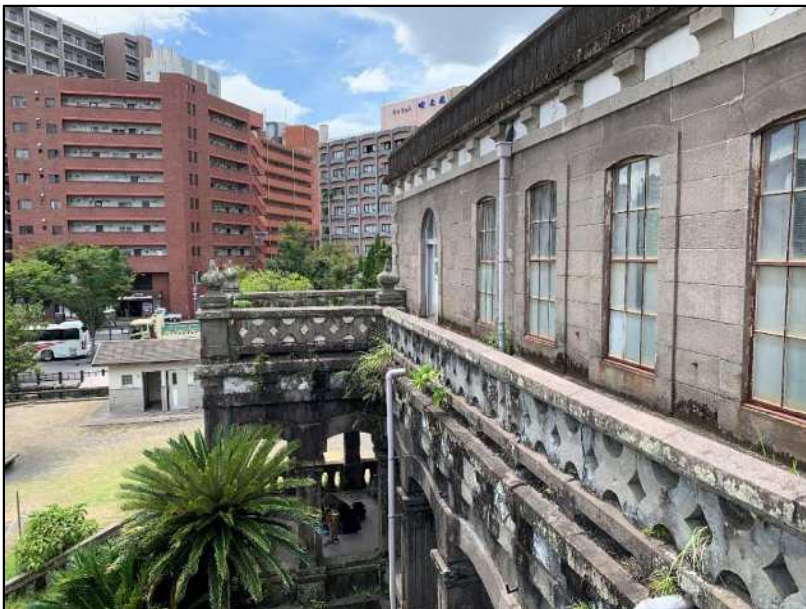
No.: 8
場所: 南東面
内容: 外観

ポーチ上部バルコニー

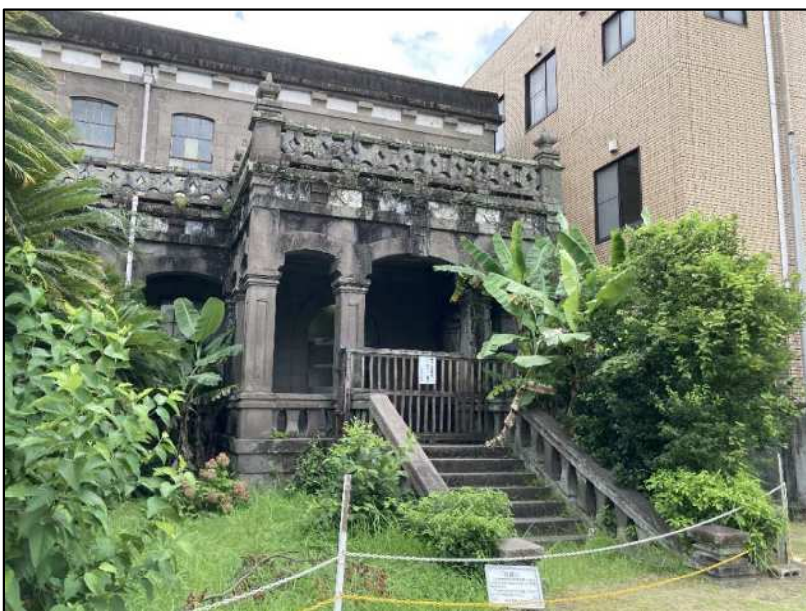
No.: 9
場所: 南東面
内容: 外観

正面ポーチ

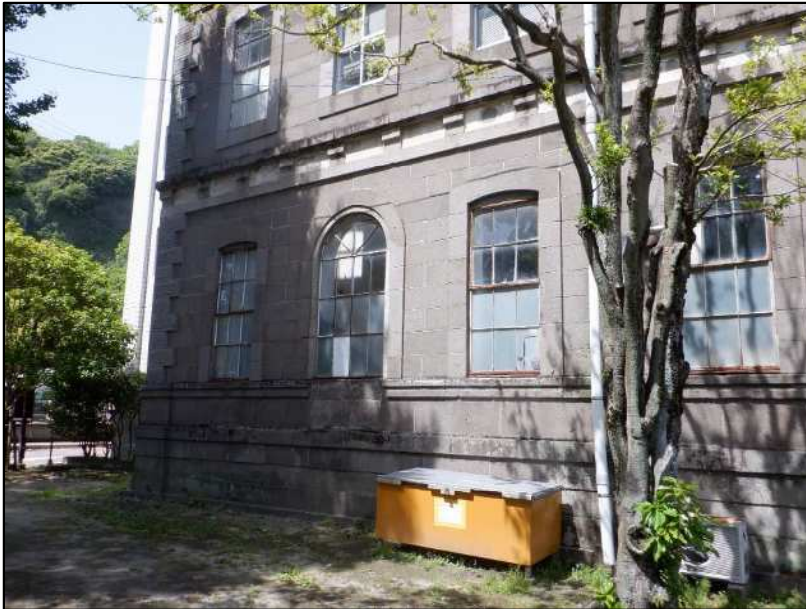
No. 17
場所: 劣化箇所
内容: 外観

外壁改修部分
(アーチ窓部分)

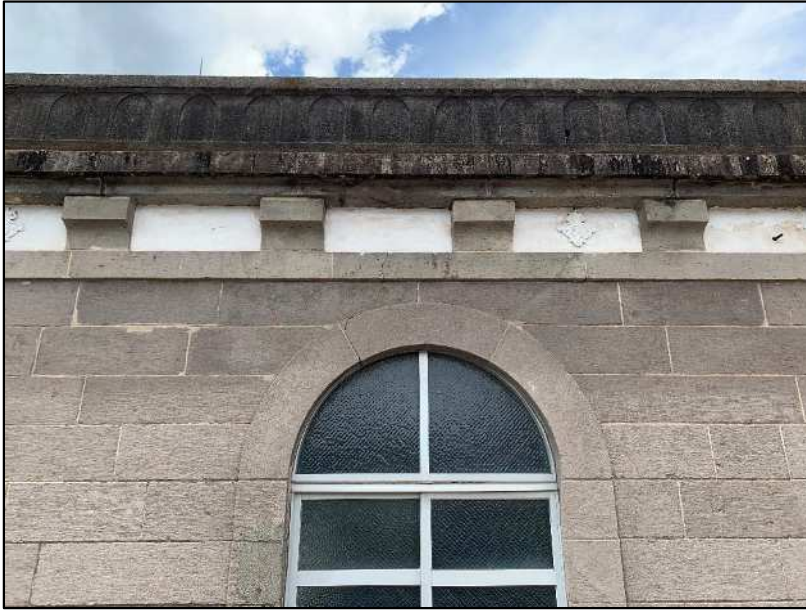
No. 25
場所: 劣化個所
内容: 外観

屋根部分パラペット
※後補

建物の耐震性能と合わせて、ファサードを構成する頂部のパラペットや外壁の面外はらみだしによる崩落の検討を行う必要がある。なお、パラペットについては後補によるものであるため、脚部の固定が弱く、落下する恐れについて検討を行う必要がある。

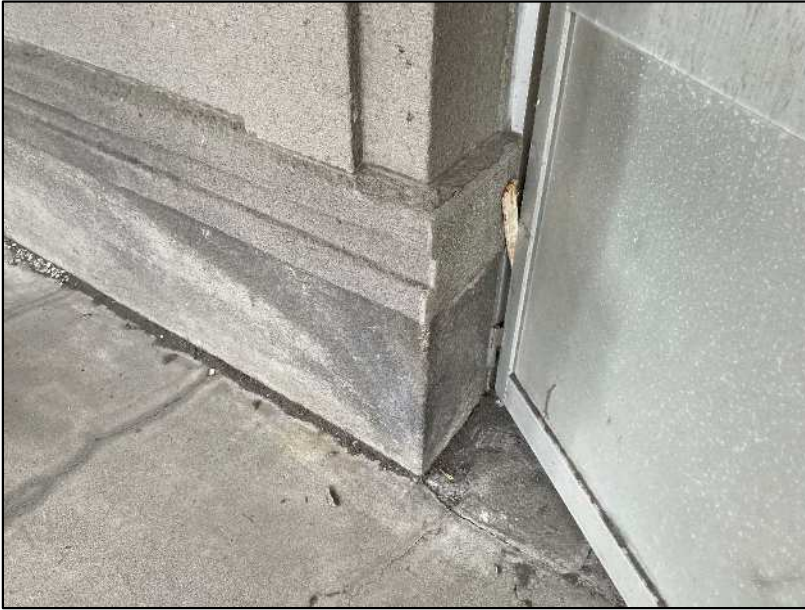
No.: 28
場所: 劣化箇所
内容: 外観

玄関
サッシは改修によるもの

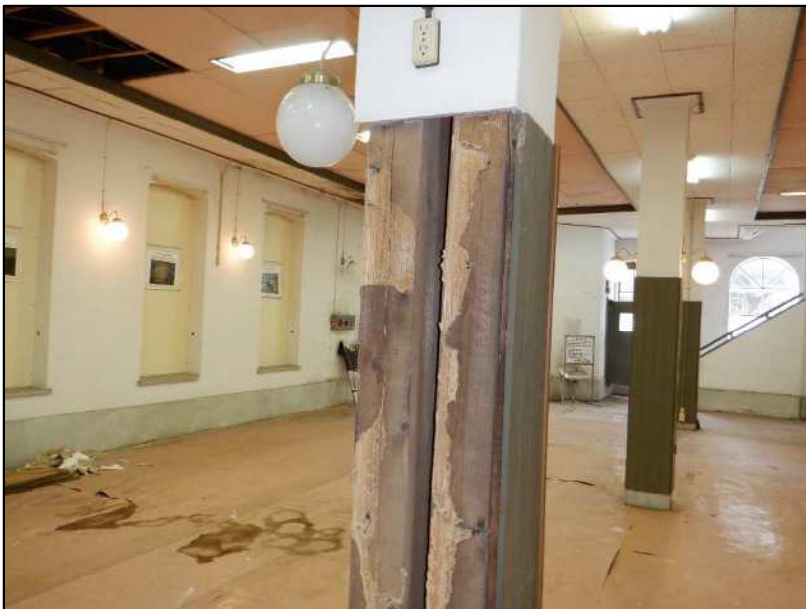
No.: 35
場所: 劣化個所
内容: 内観

内部独立柱

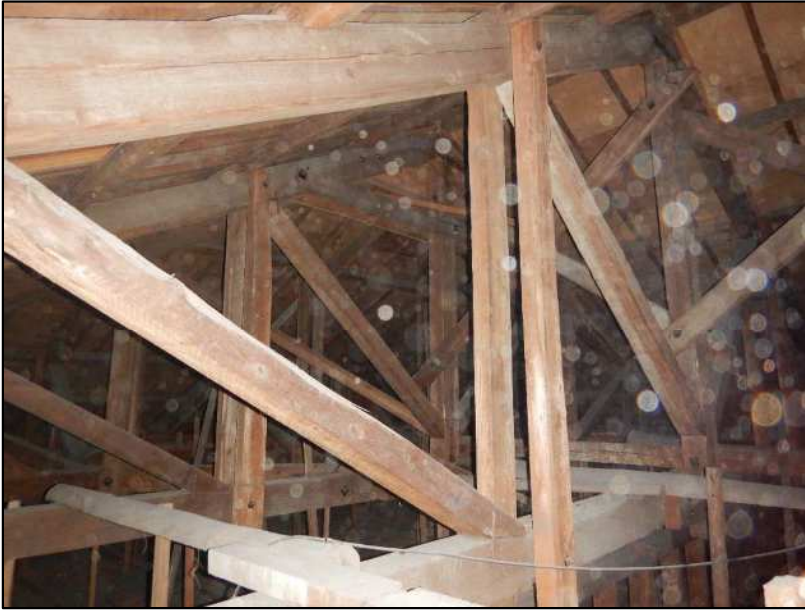
No. 43
場所: 劣化個所
内容: 小屋組み

洋小屋形式
昭和20以降によるもの

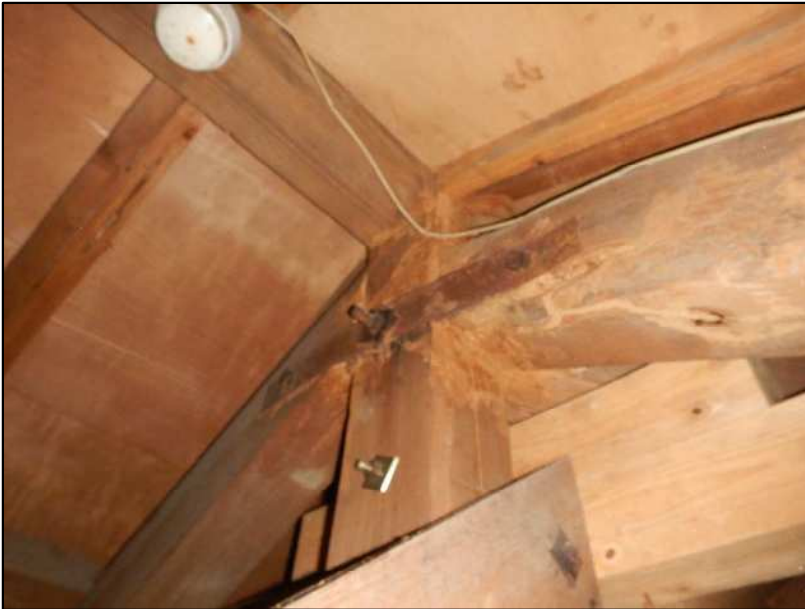
No. 44
場所: 劣化個所
内容: 小屋組み

棟木部分

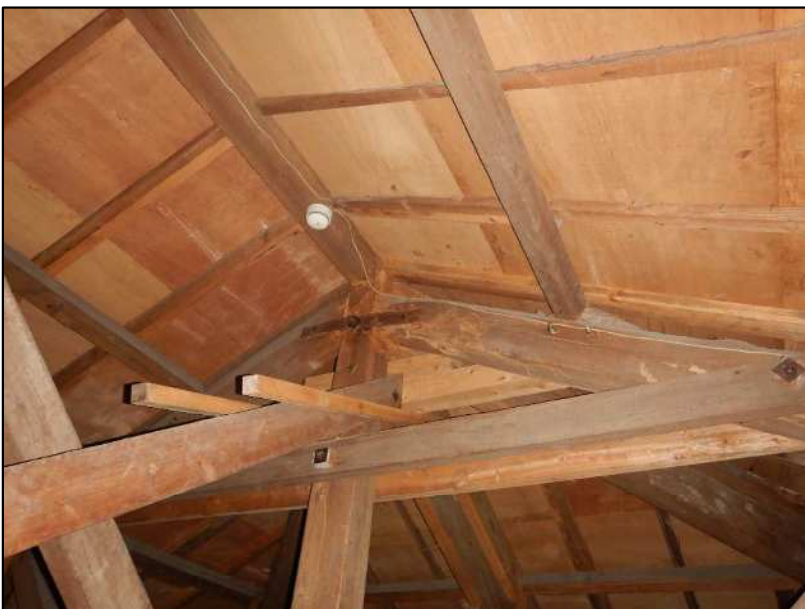
No. 45
場所: 劣化個所
内容: 小屋組み

棟木部分

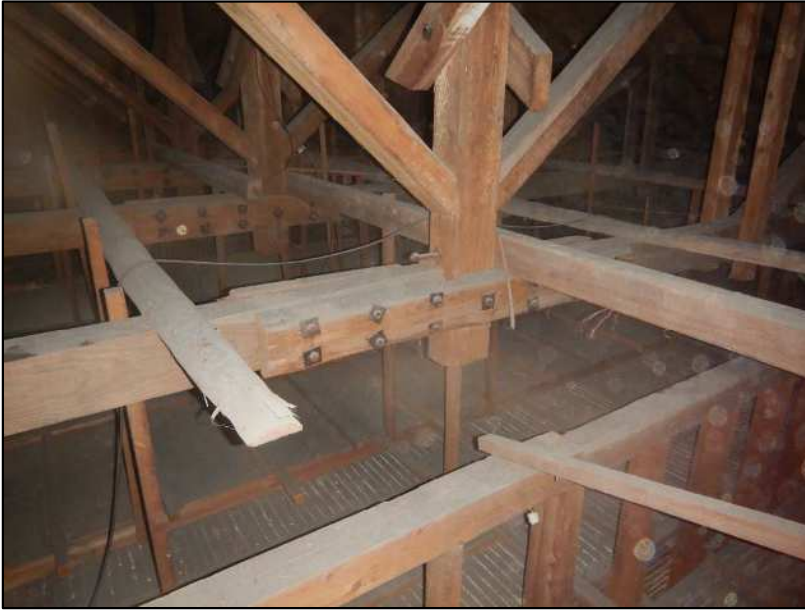
No. 46
場所: 劣化箇所
内容: 小屋組み

トラス束脚部

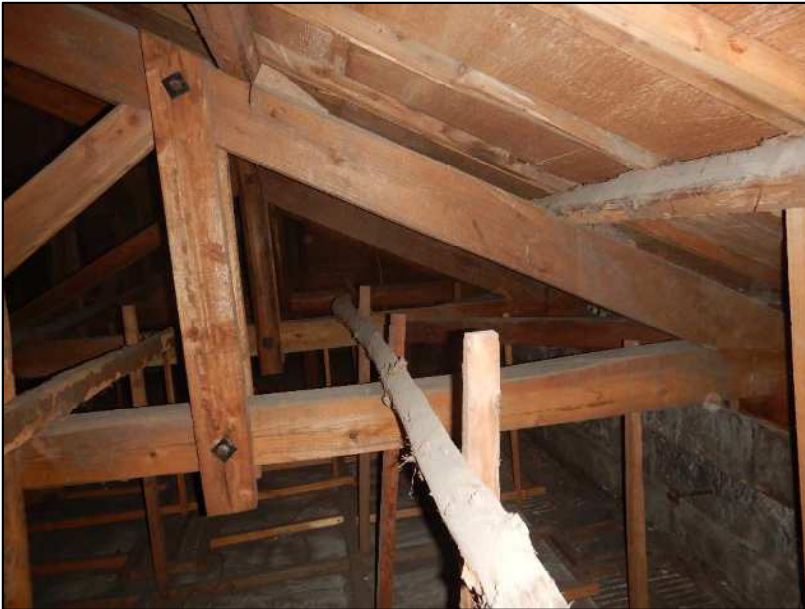
No. 47
場所: 劣化箇所
内容: 小屋組み

ハサミ束部分

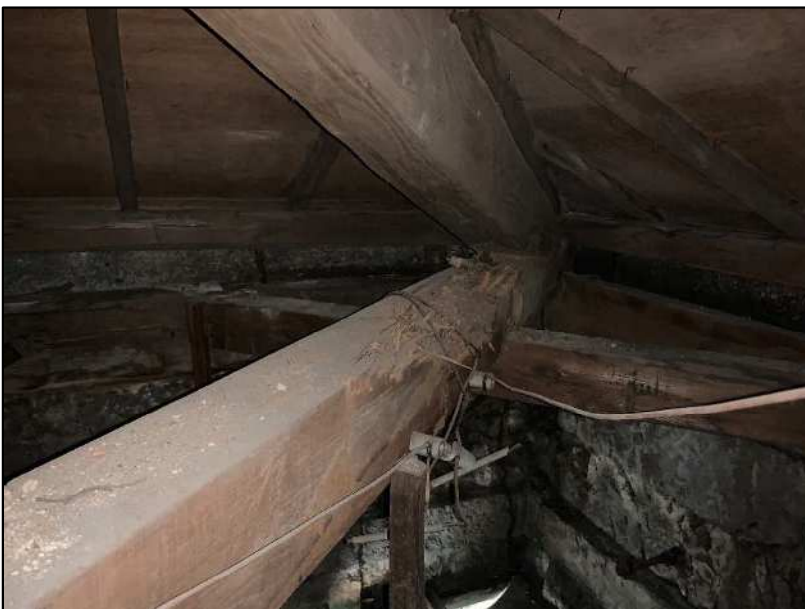
No. 48
場所: 劣化箇所
内容: 小屋組み

隅木部分

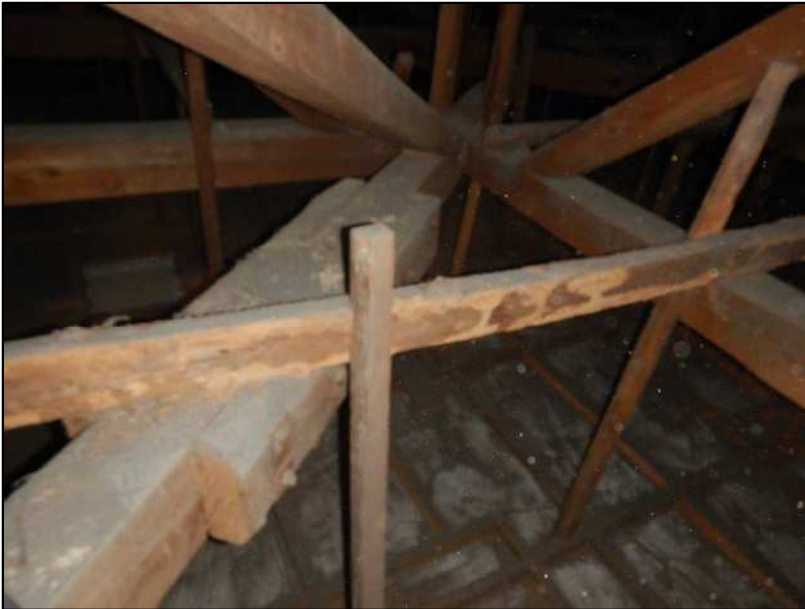
No.: 50
場所: 劣化個所
内容: 小屋組み

トラス部材接合部

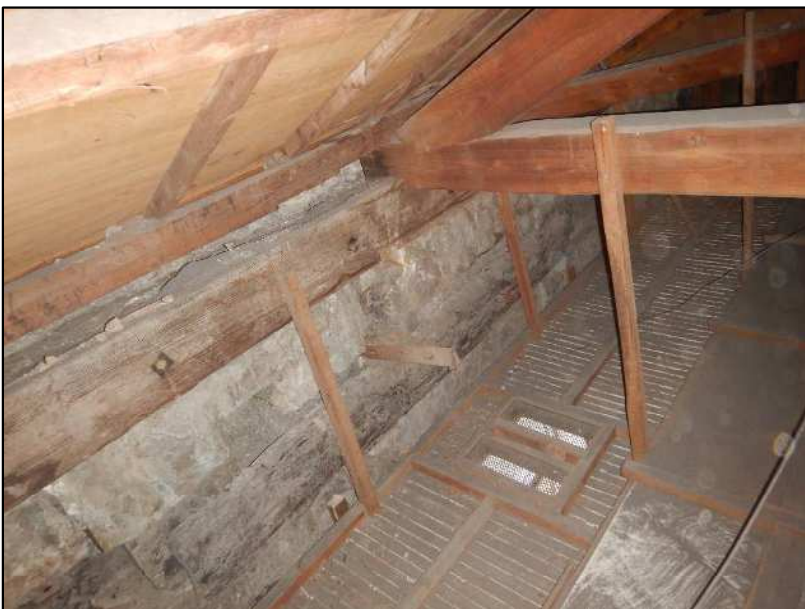
No.: 51
場所: 劣化個所
内容: 小屋組み

トラス、外壁取り合い
現在の屋根木部は後補のもの
であるが、M16程度のボルトに
て外壁面に固定されている。相
互のボルト間隔は900mm程度

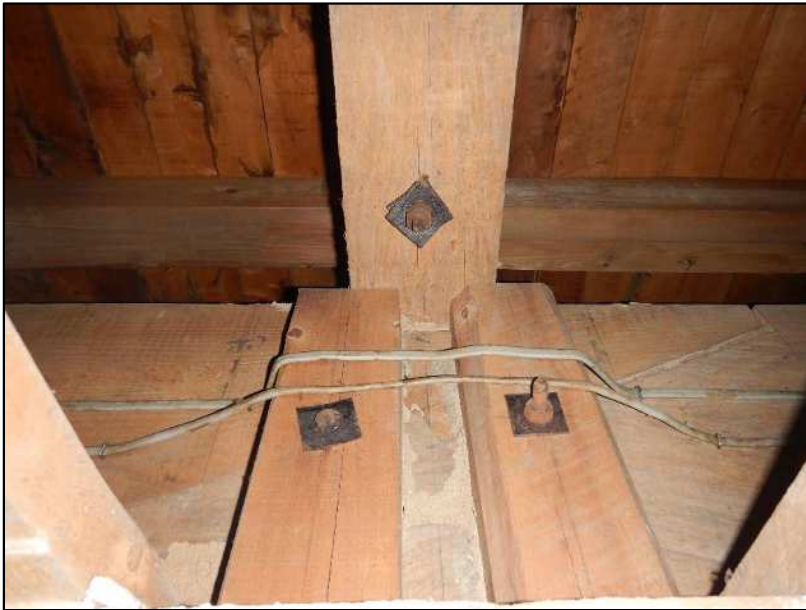
No.: 61
場所: 劣化個所
内容: 2F床組み

独立柱柱頭

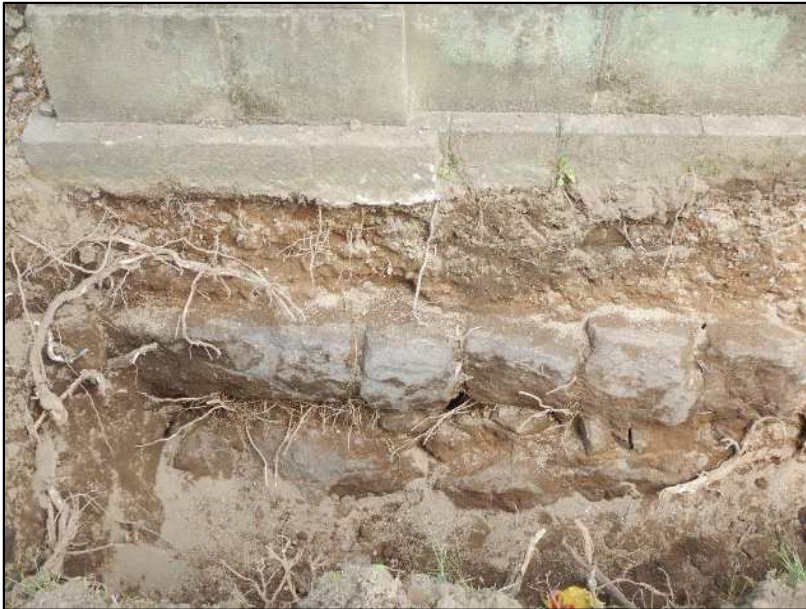
No.: 68
場所: 基礎
内容: 基礎

- ① 床下は埋め戻しの上に配置された土間コン形式で、湿気の影響を受けやすい。
- ② シロアリによる被害の痕跡が見られる。(写真 41、52 以降)
- ③ 基礎は切り石による布基礎で、立ち上がり部分含め石造となっている。(写真 67)
- ④ 基礎下には畳石状の石が配置されている(写真 68)。
- ⑤ 小屋組みの一部に蟻害が見られる。(補修痕跡あり)(写真 52 以降)
- ⑥ 軒桁に白化が見られる。(写真 59)
- ⑦ 北東部分に雨水侵入形跡あり。(写真 37)
- ⑧ 全体にわたり漏水の形跡がみられる。
- ⑨ 2F 床に劣化がみられる。(写真 41, 42)
- ⑩ 外壁石材の劣化、風化が見られる。(写真 12, 14, 15 他多数箇所)
- ⑪ 窓枠取付金具の発錆、膨張による石材の亀裂及びガラス破損(写真 12)※1
- ⑫ 正面ポーチに漆喰剥離が見られる。(写真 18)
- ⑬ ポーチ軒天に腐朽がみられる(写真 19)。
- ⑭ 北西部分に 1FL レベルにおける床面の不陸が見られる。
- ⑮ 北西部分ほか複数個所でガラスの破損。(写真 32, 33)
- ⑯ ハルコニー手摺にずれが発生している(写真 20-25)
- ⑰ 屋根面、パラペットに面外変形が見られる。(写真 25)※パラペットは後補、改修時に撤去予定
- ⑱ 屋根材は補修されたものであるが、各所で漏水している可能性がある。
- ⑲ 2F 床レベルにおいても浸水痕跡が見られる。(写真 34)
- ⑳ 北東部における石材の割れ、不同沈下。南北方向で 34mm の沈下※1

畳石状の礎石に、埋め戻しの地業

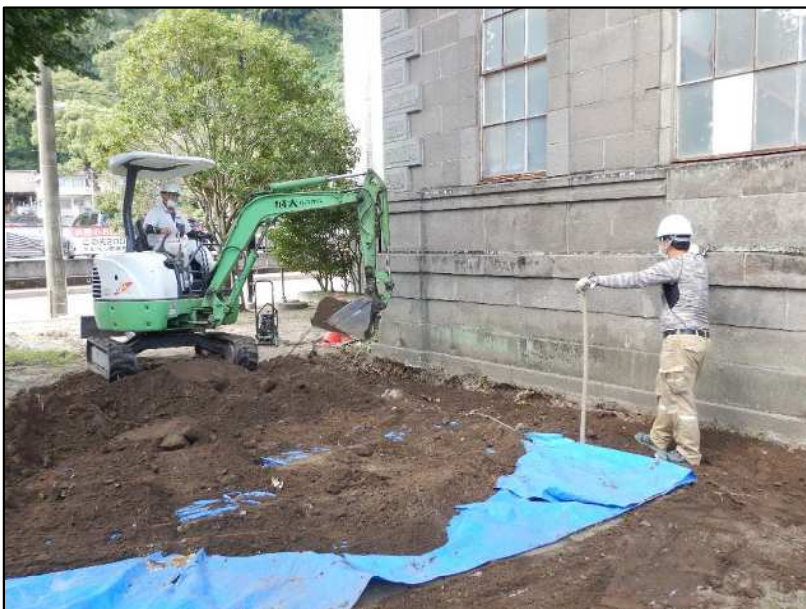
No.: 69
場所: 基礎
内容: 基礎

基礎下確認位置

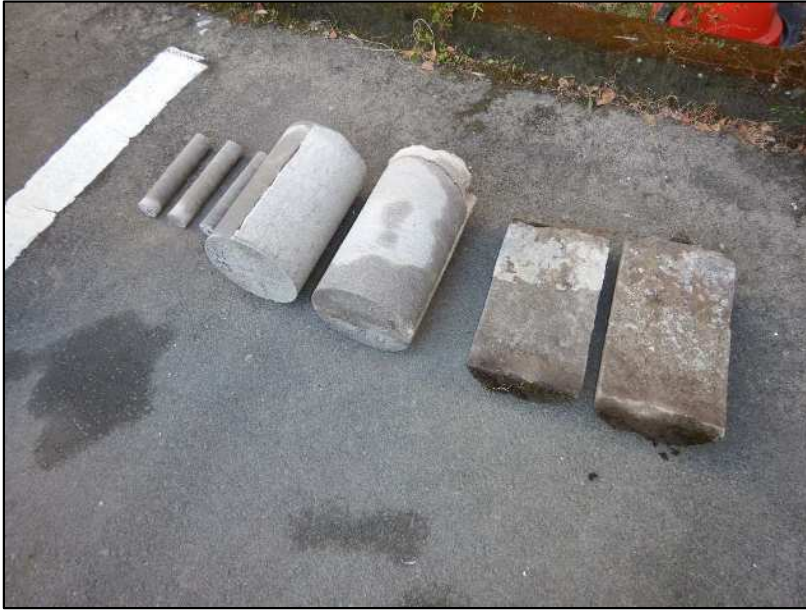
No.: 70
場所: 外壁
内容: コア採取

石厚400mm程度

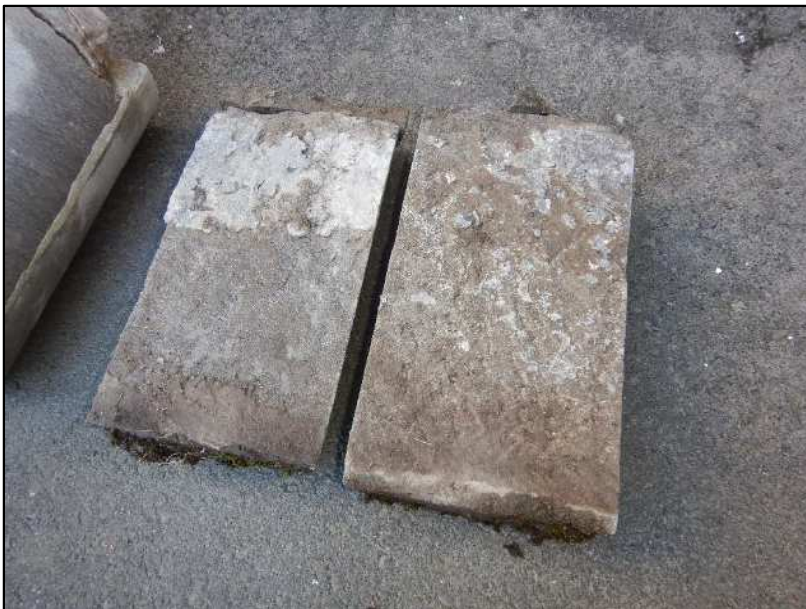
No.: 71
場所: 外壁
内容: コア採取

石厚400mm程度

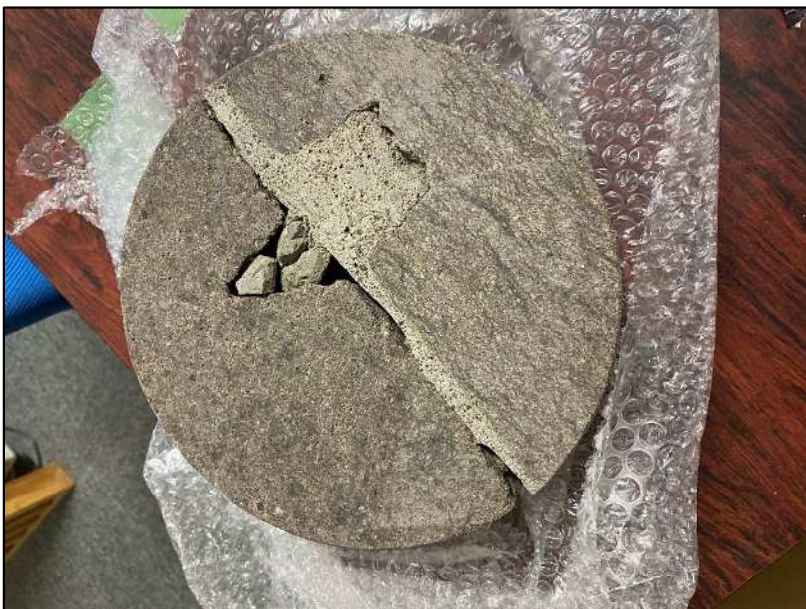
No.: 72
場所: 外壁
内容: コア採取

写真中央にダボ
ダボ: ϕ 16程度
@600程度(石材につき概ね2本)
長さはばらつきがあると推定される(非破壊の検査結果より推定)
埋め込み長さで50mmから100mm程度
